韶关市第二拖拉机有限公司场地环境初步调查报告

编制单位：核工业二九〇研究所

2020 年 11 月

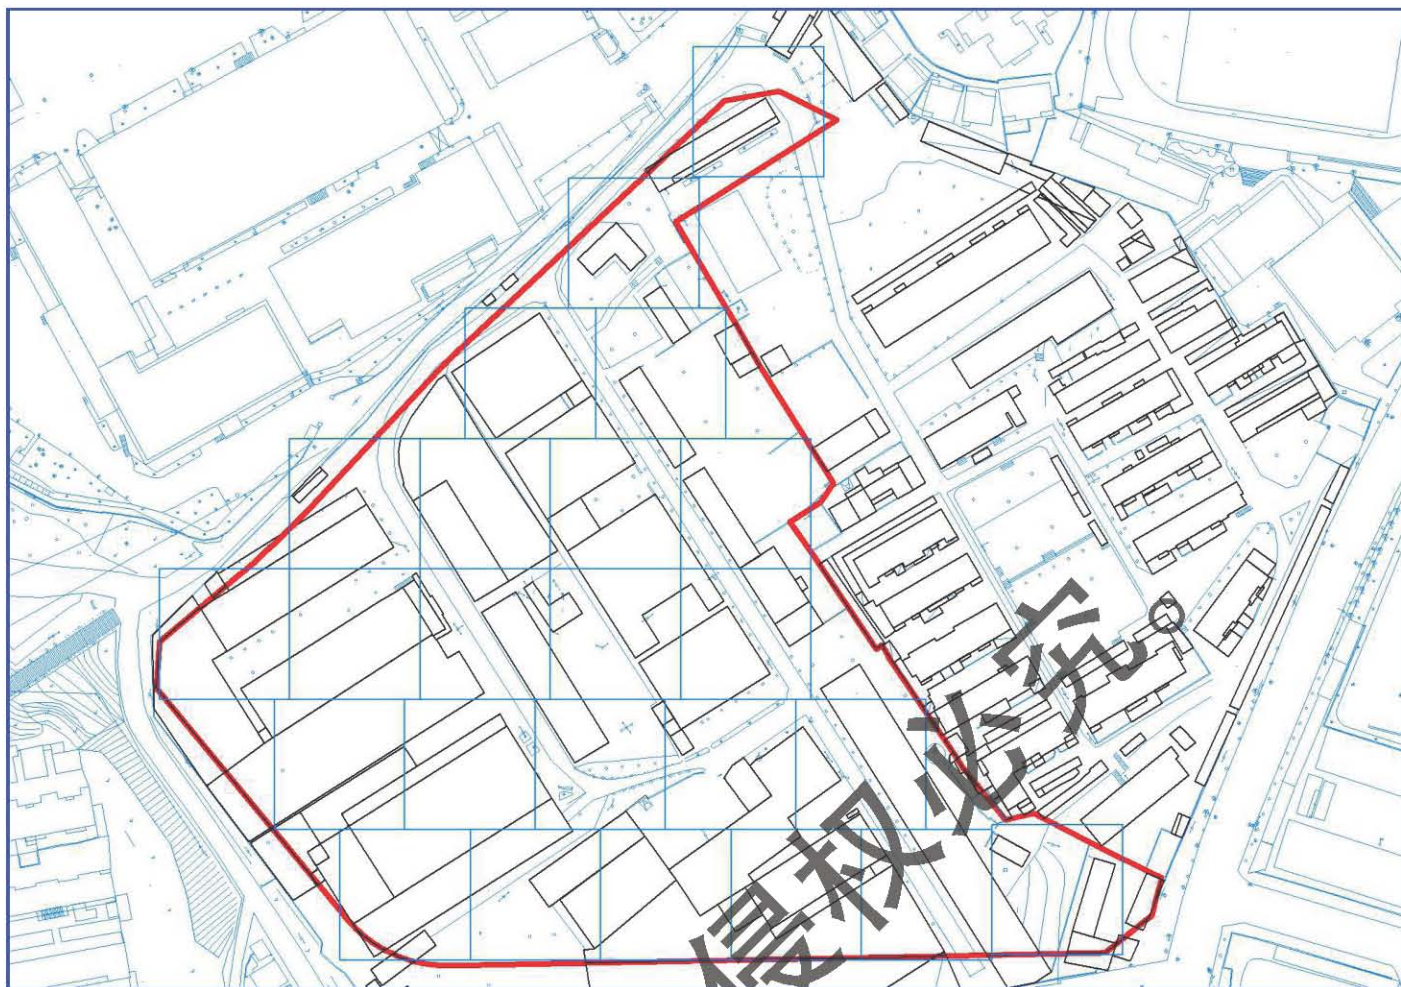
图 1.4-1 调查范围图

面积为 40034.205m² 规划地块，韶关市第二拖拉机有限公司土地使用权面积为 47413m²，存在部分边界厂房不在规划范围内，项目调查面积为 40034.205m²。具体调查范围如表 1.4-1 和图 1.4-1 所示。

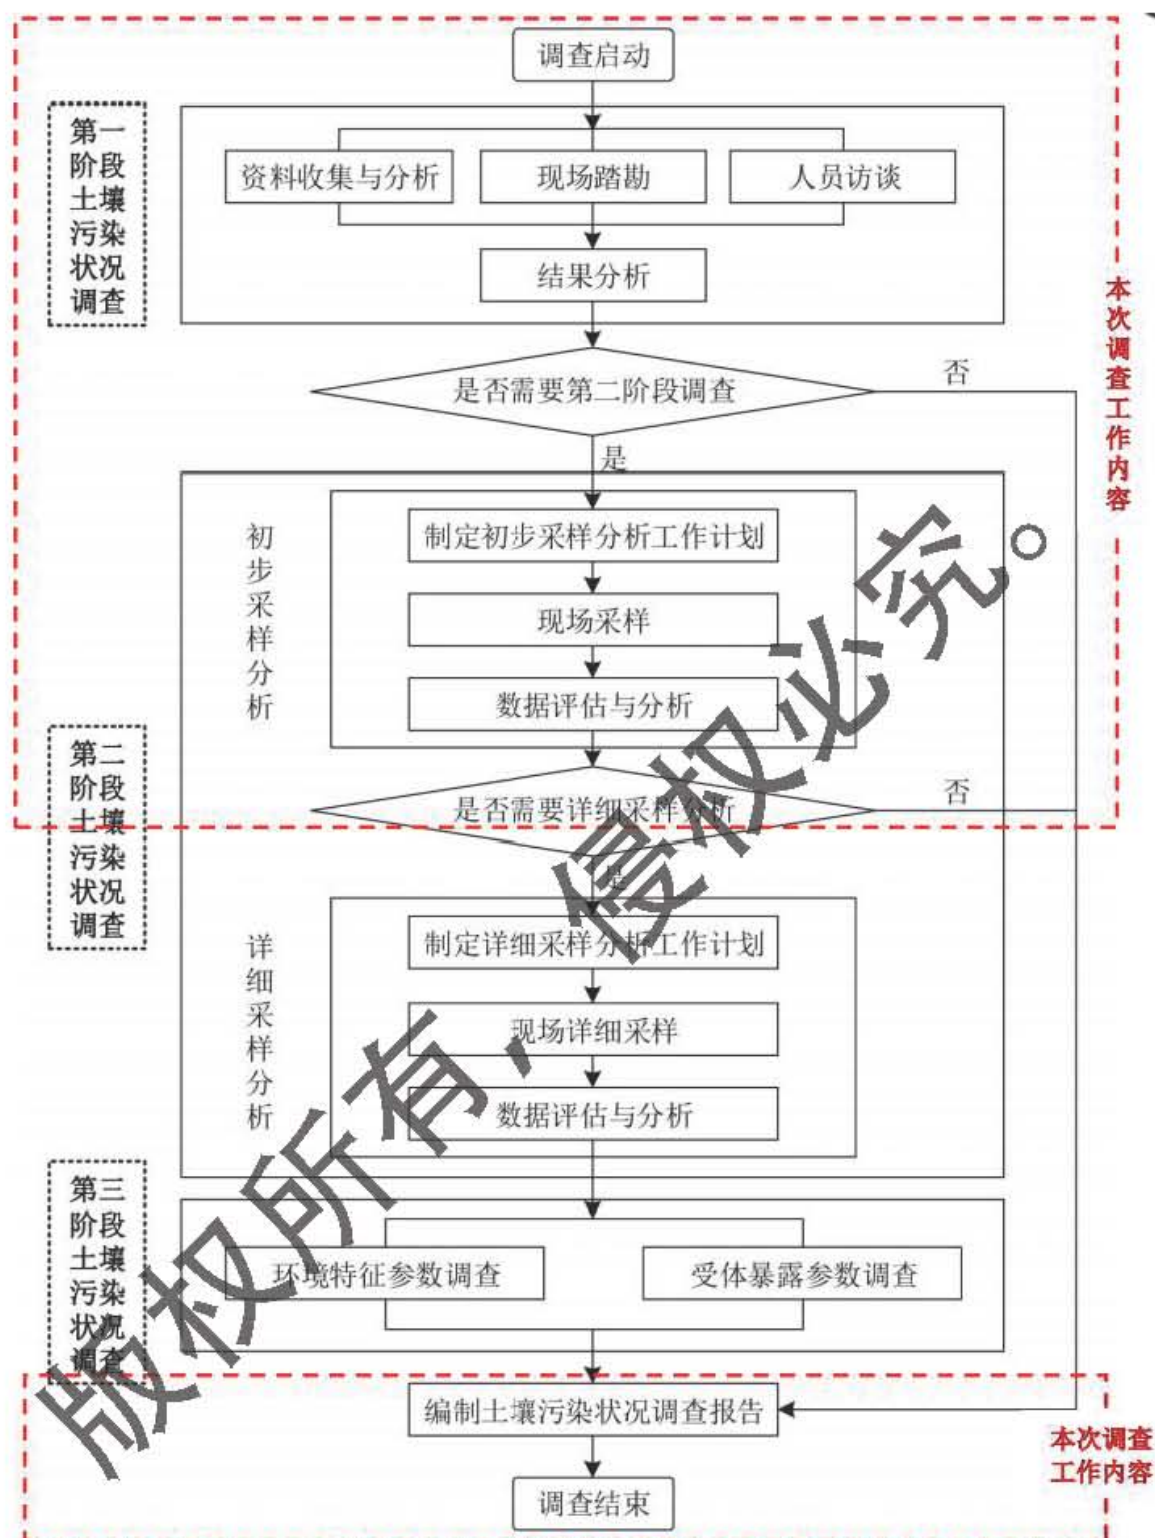
图 1.5-1 土壤污染状况调查的工作内容与程序

按照《建设用地土壤污染状况调查技术导则》（HJ25.1-2019）、《建设用地土壤污染风险管控和修复监测技术导则》（HJ25.2-2019）、《工业企业污染场地调查与修复管理技术指南（试行）》等技术导则和规范的要求，并结合国内主要污染地块环境调查相关经验和本地块的实际情况，开展土壤污染状况初步调查工作，技术路线见图 1.5-1。

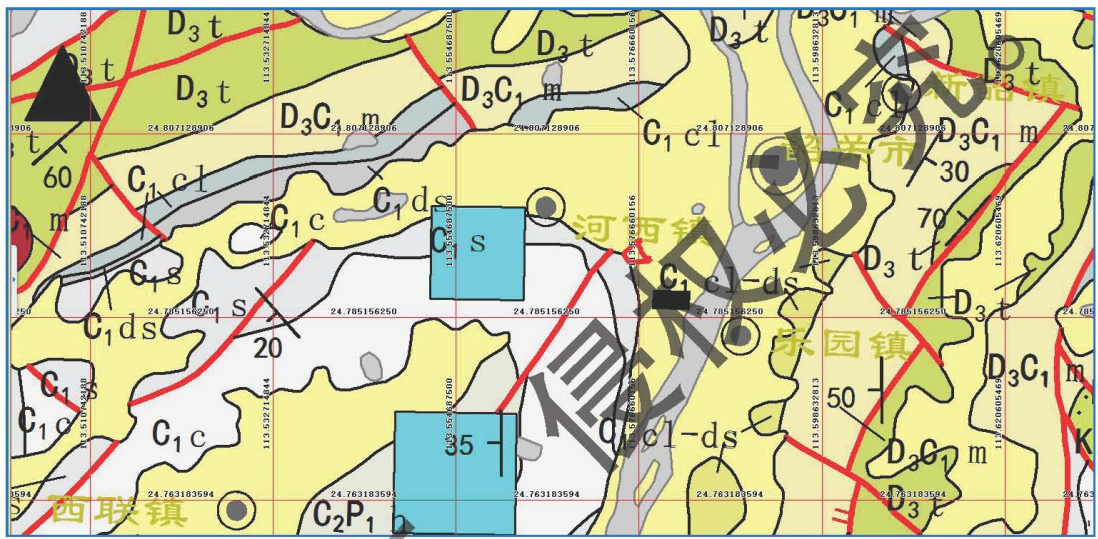
图 2.2-1 区域 1:20 万地质图 (G4930)

本项目基岩地层主要为石炭系下统大塘阶石磴子组灰岩（C_{1s}）。覆盖层以第四系素填土层（Q_{4^{ml}}）、第四系残积层（Q_{el}）。

石磴子组($C1s$)：分布于粤北、粤中、粤西地区，为一套碳酸盐岩系。岩性为灰、深灰色粉晶灰岩、白云质灰岩、泥晶灰岩和生物碎屑灰岩，夹砂岩、粉砂岩及粉砂质泥岩。时代属于早石炭世。本场地钻孔揭露石磴子组灰色灰岩。

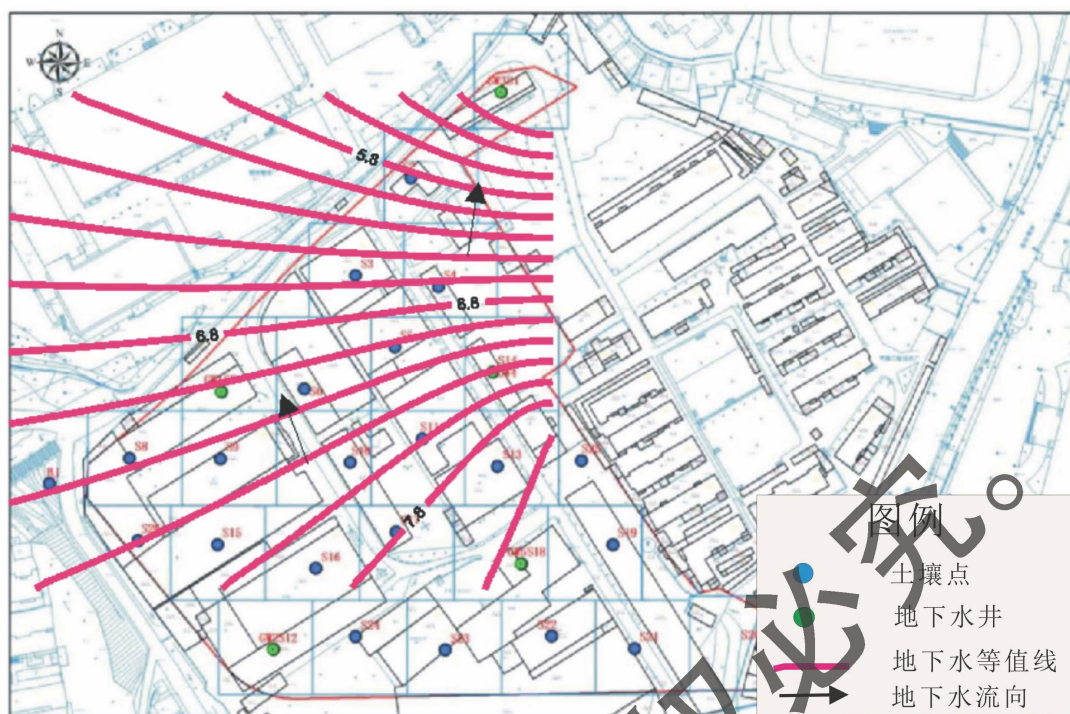
图 2.2-3 地下水流向图

本场地地下水类型为第四系孔隙水与岩溶水，地下水的补给来源主要为大气降水，地下水流向为北东向。孔隙水赋存于第四系松散土层孔隙中，本场地揭露的第四系孔隙水主要为上层滞水，上层滞水存在于潜水面以上包气带中的局部不透水层上的重力水，往往雨季时存在，干旱季节消失。本项目主要含水岩心为粉质黏土之中，水量小，通过土工试验，渗透系数为 $3.59 \times 10^{-5} \sim 8.50 \times 10^{-5}$ cm/s，属于弱透水层。岩溶水赋存于灰岩之中，根据场地工程勘察数据及本次调查勘探，均未发现场地岩溶水，场地浅层灰岩溶蚀作用小，深层岩溶发育特征暂不详。

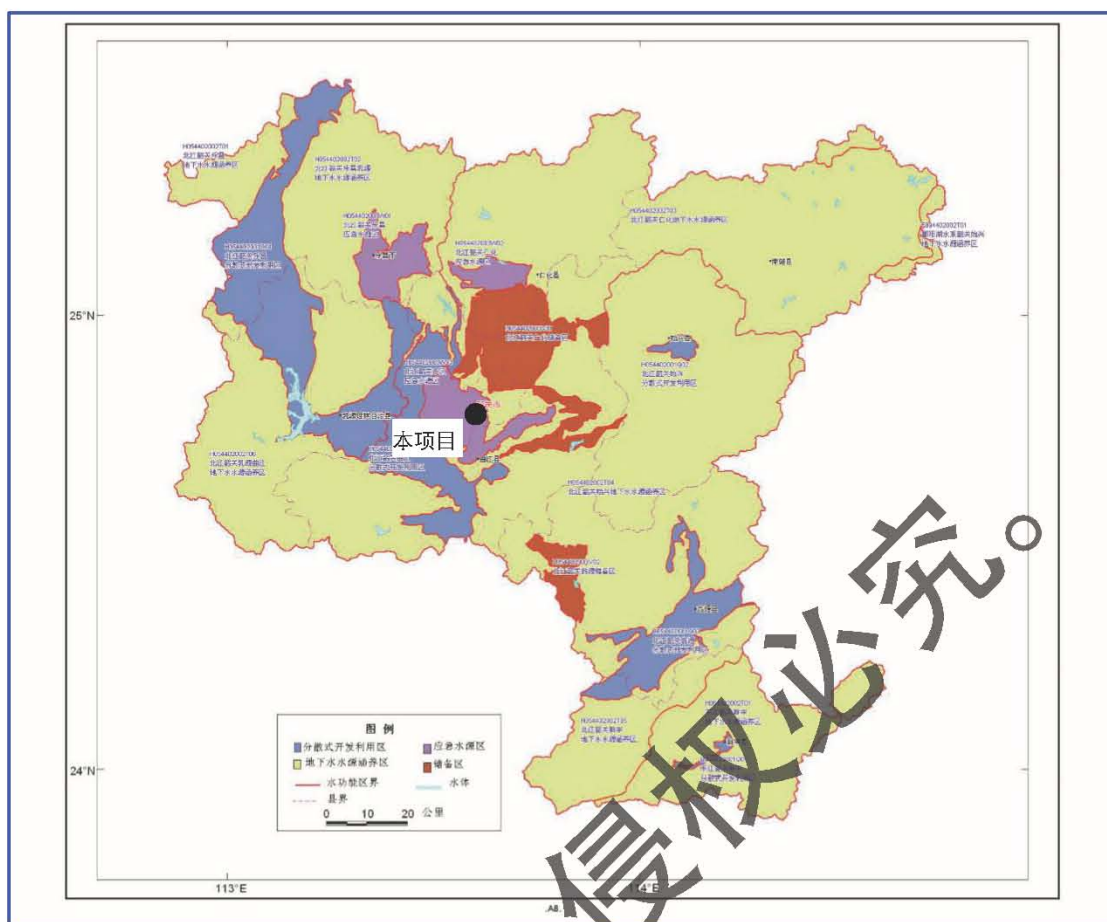
图 2.2-3 绍兴市浅层地下水功能区划图

根据 2009 年 8 月正式发布的《广东省地下水功能区划》(粤办函[2009]459 号)文件, 场地所在区域浅层地下水划定为属地下水应急水源区, 地下水现状为 I-IV 类, 地下水功能区保护目标中水质类别为 II 类。

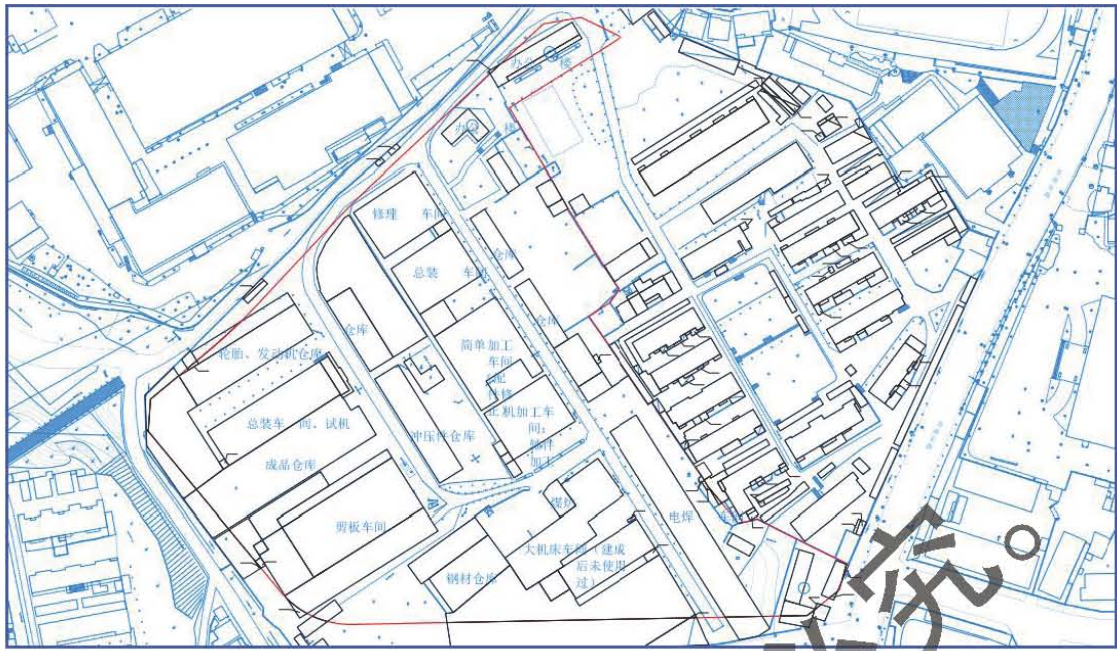
图 3.1-1 厂区平面布置图

韶关市第二拖拉机有限公司始建于 1969 年，主要从事手扶拖拉机的生产，年产手扶拖拉机 3000 台，地块位于韶关市武江区芙蓉东路旁，占地面积 40034.205 平方米。场地内设有办公区、总装车间、修理车间、简单加工车间、机加工车间、剪板车间、电焊车间、钢材堆放场地、仓库等，主要为砖瓦房。

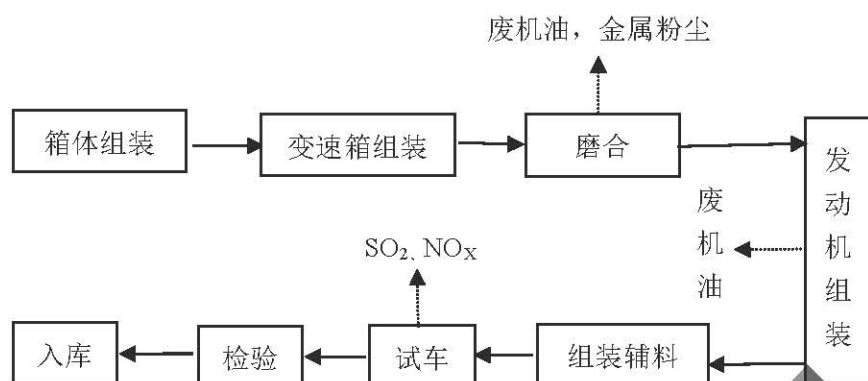
- (1) 箱体组装：分别组装了一轴、二轴与格挡拨叉、滑竿，完成前盖的组装。
- (2) 变速箱组装：分别组装了驱动轴套管、制动器、动力输出传动轴、差速锁手柄、分离手柄、分离轴承座及离合器轴，完成变速箱的组装。
- (3) 磨合：将对接后的产品进行磨合，不合格的进行返修，磨合工序会产生废机油等危险废物。
- (4) 发动机组装：组装发动机且调整离合器与后桥完成对接，发动机组装工序会产生废机油等危险废物。
- (5) 组装辅料：完成转向器、液压管路、安全架、油箱、水箱、龙门架、仪表盘、机罩、轮胎的组装，并调试线路、灯光及前轮前束。
- (6) 试车：将组装好的拖拉机在院内进行试车，试车会产生柴油燃烧废气 SO_2 、 NO_x 。

(7) 检验：将组装好的产品进行调试磨合，然后进行整机试验，合格产品装箱入库。

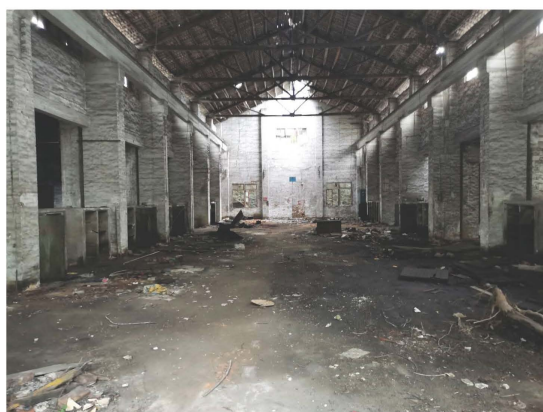
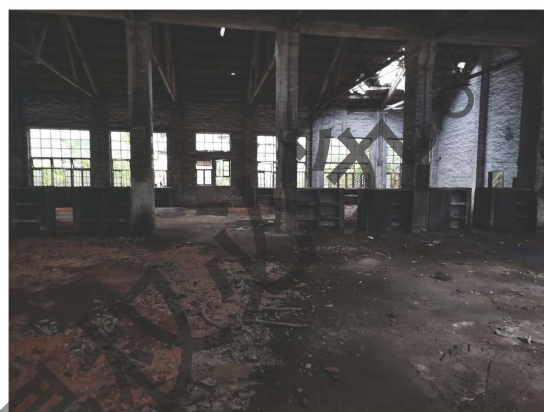
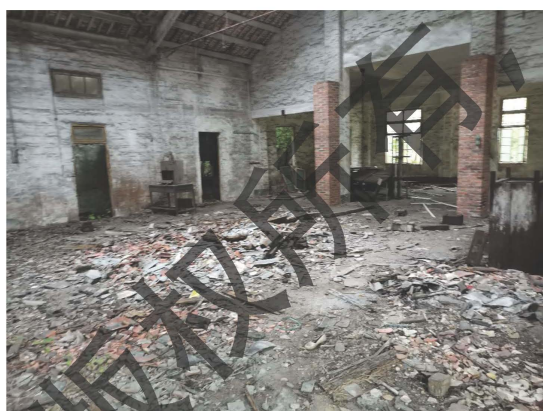
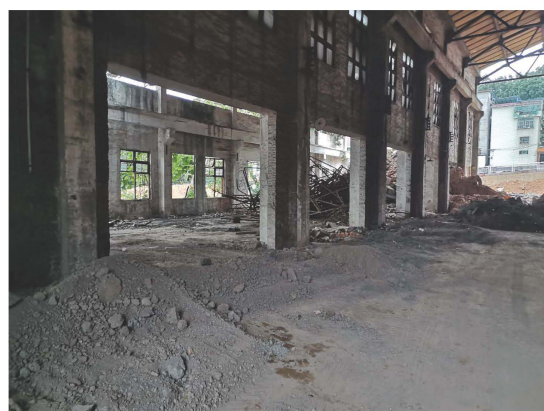
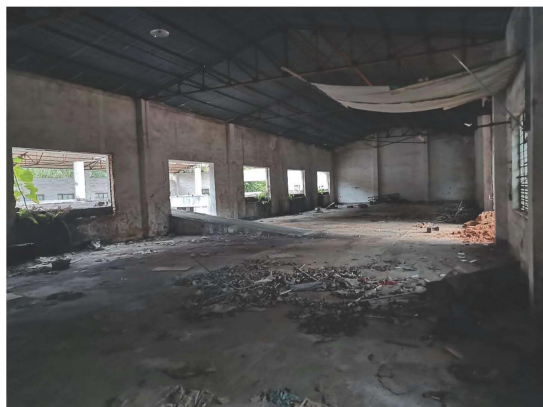
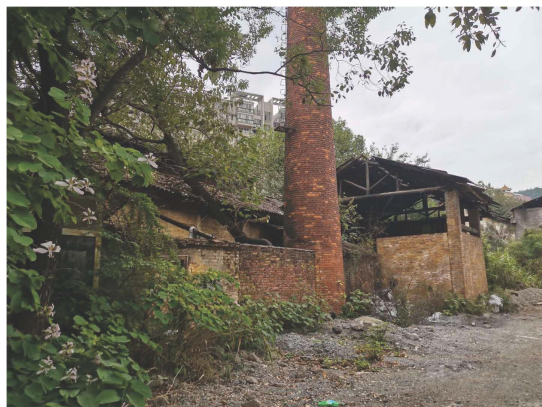
厂区大部分建筑仍存在，厂内生产设备均已拆除，处于闲置状态（地面存在杂物如树枝等），未进行生产活动。同时，场内原生产车间及道路均进行了硬化处理，硬化厚度约 20cm。

修理车间

总装车间

机加工车间

剪板车间

仓库

锅炉烟囱（建成后未使用）

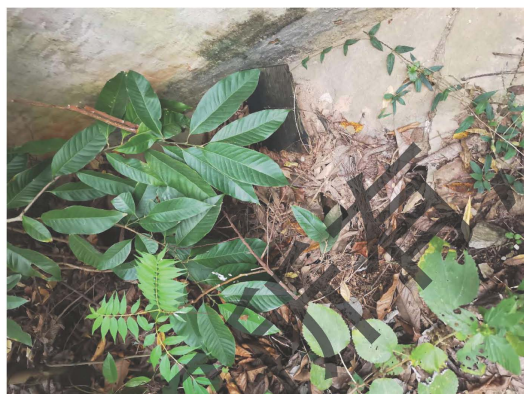
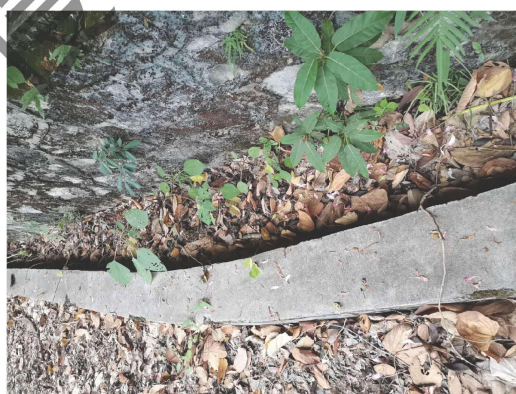
根据对厂内在职员工和居民进行访谈，企业生产过程中不产生生产废水，地块内管线仅有露天雨水沟渠。厂区内不存在地下水管线。

厂内雨水沟渠

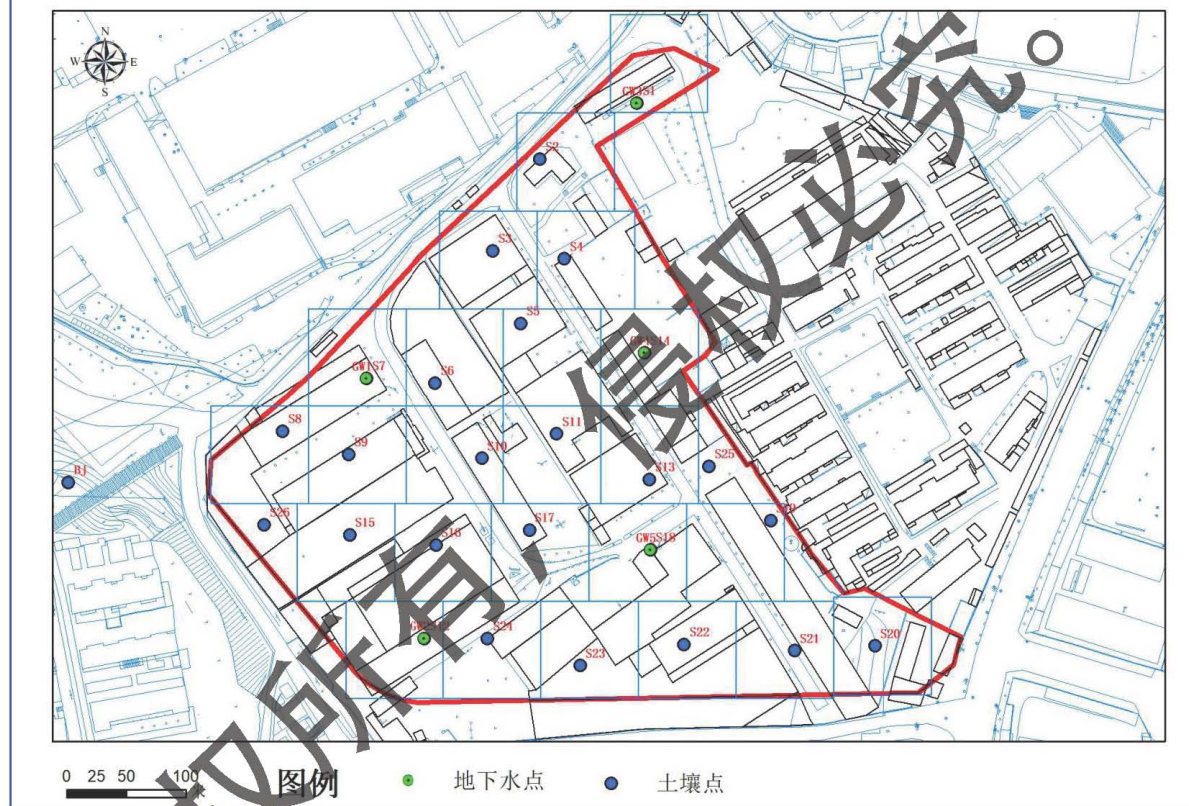
图 4.2-1 初步采样点平面布置图

韶关市第二拖拉机场地关闭时间较长,通过企业及政府部门未收集到足够的书面基础资料,地块的生产信息主要来自于人员访谈。本项目土壤钻孔布点按照 40m*40m 的网格进行布点,本阶段确定 26 个土壤点位。地下水点位布置原则遵照实际场地水文地质情况在上、中、下游布设监测井,同时考虑各监测井间距和布局呈三角形或四边形,根据场地的水文地质特征布设 5 个地下水井。场地内无地表水体,参考《广东省建设用地土壤污染状况调查、风险评估及效果评估报告技术审查要点(试行)》(粤环办[2020]67 号),不需要设置地表水和底泥采样点。
