韶关市晟发有色金属有限公司

环保整治项目报告书

韶关市环保技术装备发展公司

二〇一八年九月

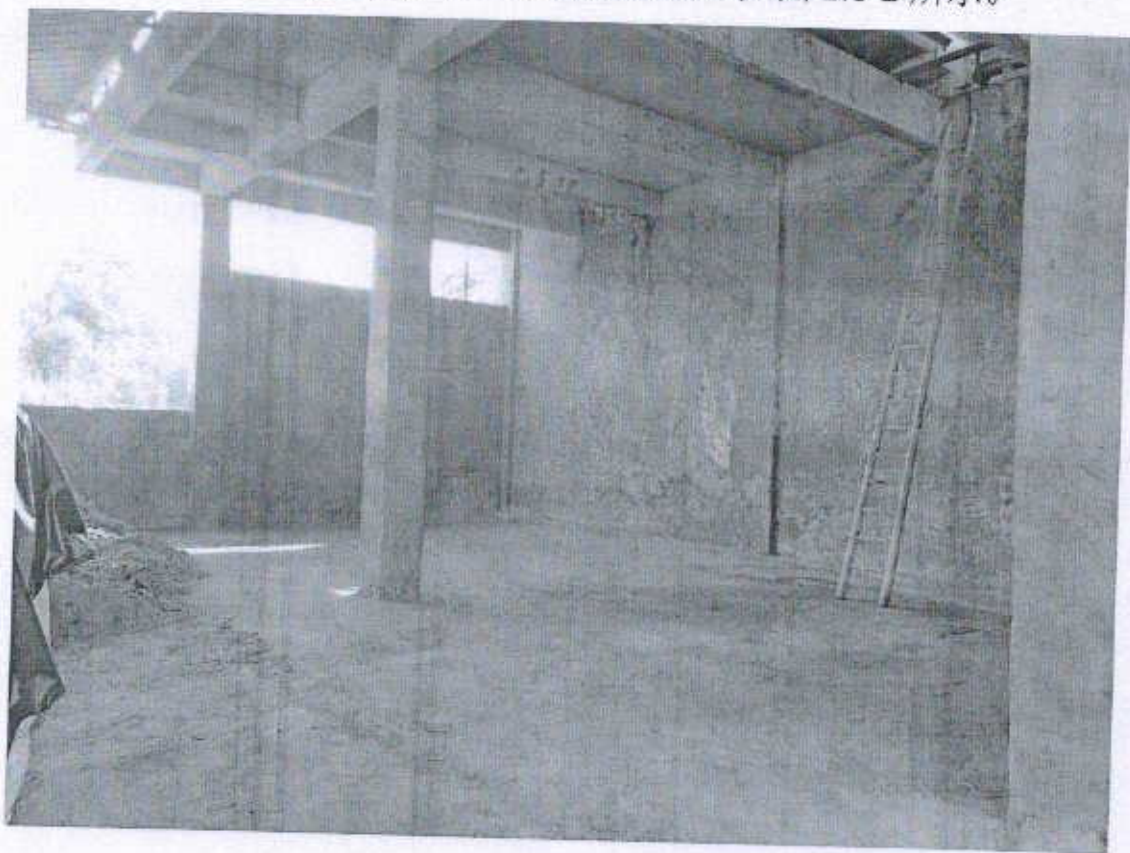
图 2.1-2 原滤渣转运口

滤渣主要由浸出车间和综合回收车间压滤机产生，经 27 个排放口收集并转运至中浸渣库中。原滤渣排放口如图 2.1-2 所示。

公司原滤渣排放口无滤渣收集设施，且地面没有做防腐蚀处理。

浸出工艺产生的浸渣经压滤机压滤后直接排放到地面，再转运至中浸渣仓库中。人机活动或起风时会带出大量的滤渣粉末，导致地面及水体受到污染。

企业对所有中浸渣排放口加装了收集渣斗，并在渣斗下方放置吨袋以代替原零散收集废渣。另外企业还对废渣排放口的地面进行了防腐施工，以防止中浸废渣污染土壤。项目改造效果如图 3.1-1 所示。

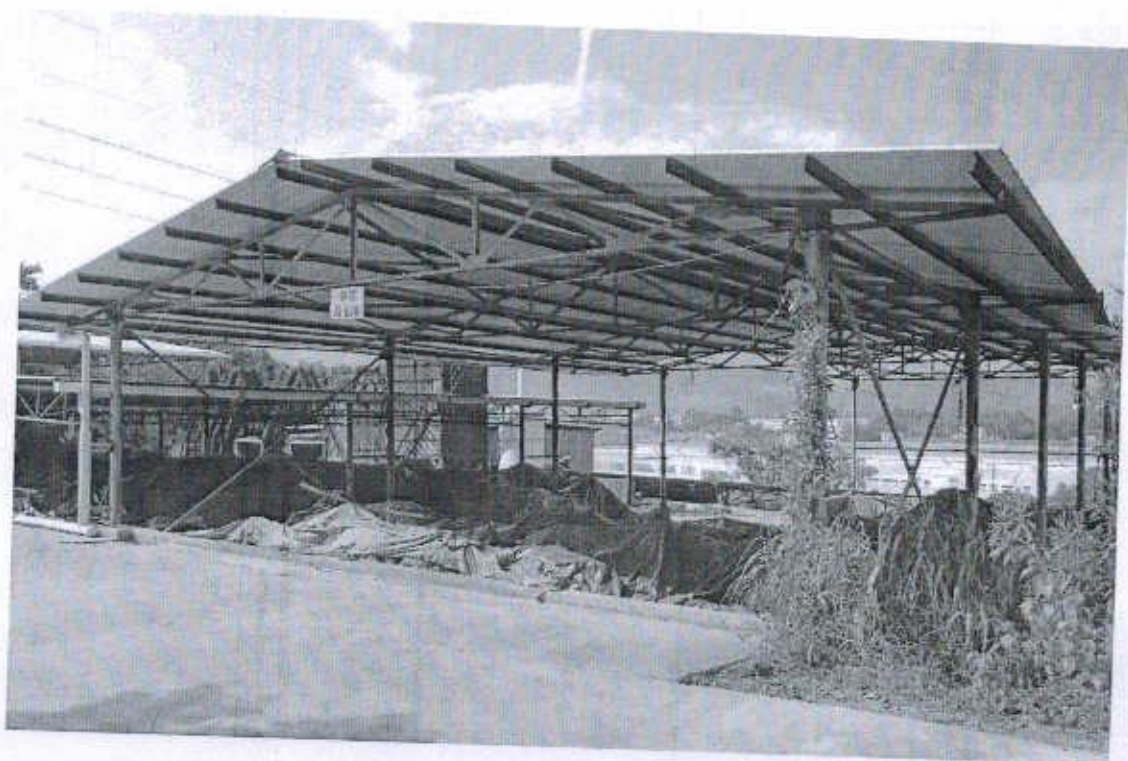
图 2.2-2 原中浸渣仓库

公司原有仓库设施较为老旧，在以下方面不符合《危险废物贮存污染控制标准》（GB18597-2001，2013 年修订）标准：

- 一、仓库为独立的封闭建筑或围闭场所，专用于贮存危险废物；
- 二、有围墙、雨棚，避免雨水落入或流入仓库内；
- 三、危险废物必须进行包装（袋装、桶装），不得散装。容器应完好无损；
- 四、应做好危废相应的防风、防雨、防晒设施。

公司原中浸渣库如遇风雨会带出大量废渣粉尘，进入周边土壤及水体中污染环境。原中浸渣仓库如图 2.1-2 所示。

针对检查中发现不符合《危险废物贮存污染控制标准》(GB18597-2001, 2013 年修订)标准的几个部分,企业对废渣库进行了整治,效果如图 3.2-1 所示。

整治后的废渣库具有良好的防风、防雨、防晒“三防”效果,废渣装吨袋后可有效防止飞溅或散落在地面后被风雨冲刷至周边的水体、土壤中导致污染。

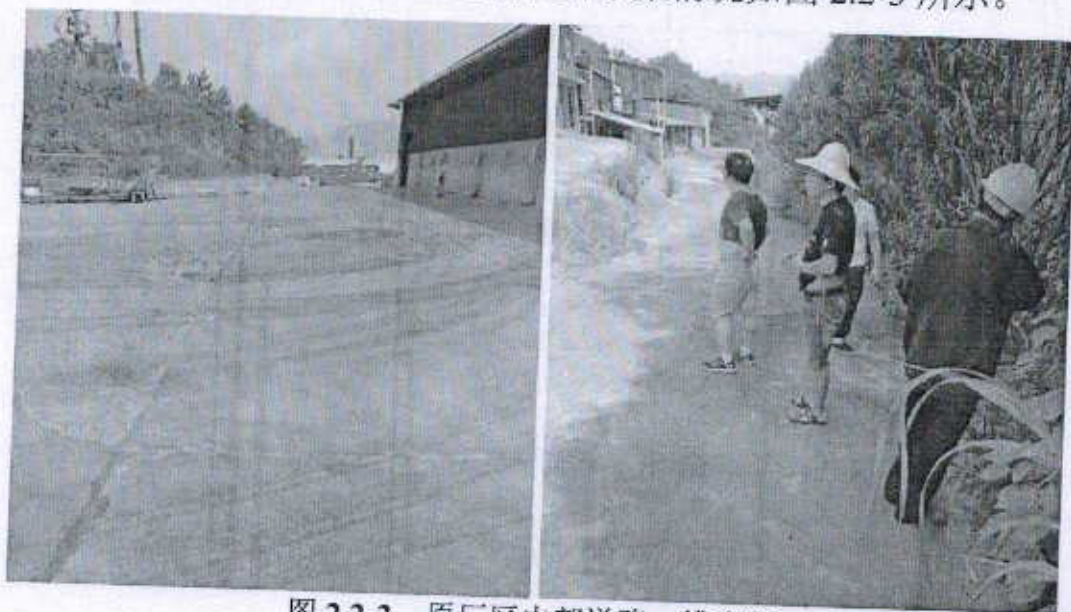
图 2.2-3 原厂区内部道路、排水渠

由于公司厂区建设时间较久远，部分道路、排水渠硬底化不完全。并且经过长时间的载重车辆碾压，导致厂区道路情况恶化，多处开裂、下沉，排水渠堵塞。原厂区道路和排水渠情况如图 2.2-3 所示。

破损的道路导致运输车辆经过时颠簸产生大量的扬尘，堵塞的排水渠无法排出积水造成地面污水溢流。最终运输路面散落物料经雨水冲刷后跑漏至厂区水塘中，导致雨水塘水体异常。

企业对园区内破损的路面进行了开挖并重新浇注水泥，同时对排水渠进行了清淤疏通及硬底化改造。效果如图 3.2-3 所示

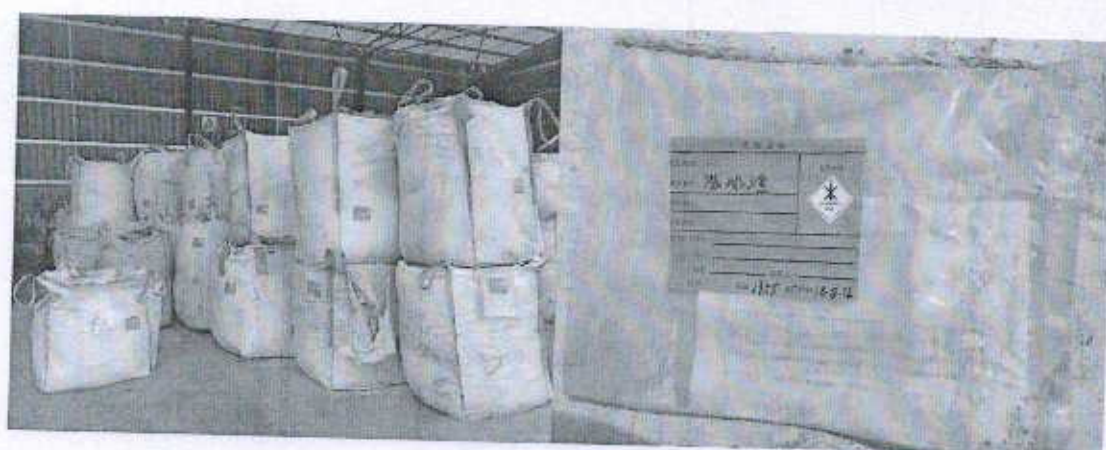
图 3.3-4 危险废物识别标志

根据现场检查提出的质疑“污水处理压滤渣未按照国家规定的危险废物进行申报登记，未设置危险废物识别标志”，企业按照要求进行了危险废物申报和标志设置，如图 3.3-3 和图 3.3-4 所示。
